X線マイクロビームを用いた電線絶縁材料 の微小部分分析とイメージング

日立電線(株)

課題 ・水中使用時に、電力ケーブル絶縁体中には電界により【水トリー】と呼ばれる樹枝状の微細なパス、あるいはボイドが進行、絶縁破壊強度が低下

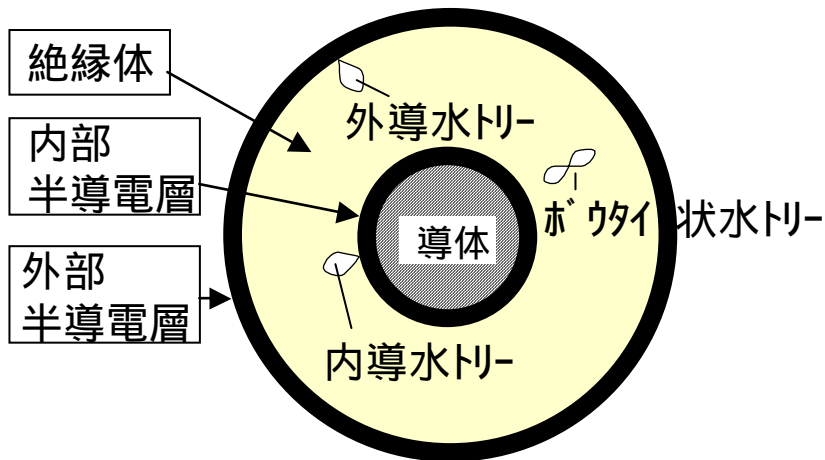
電力ケーブル断面例

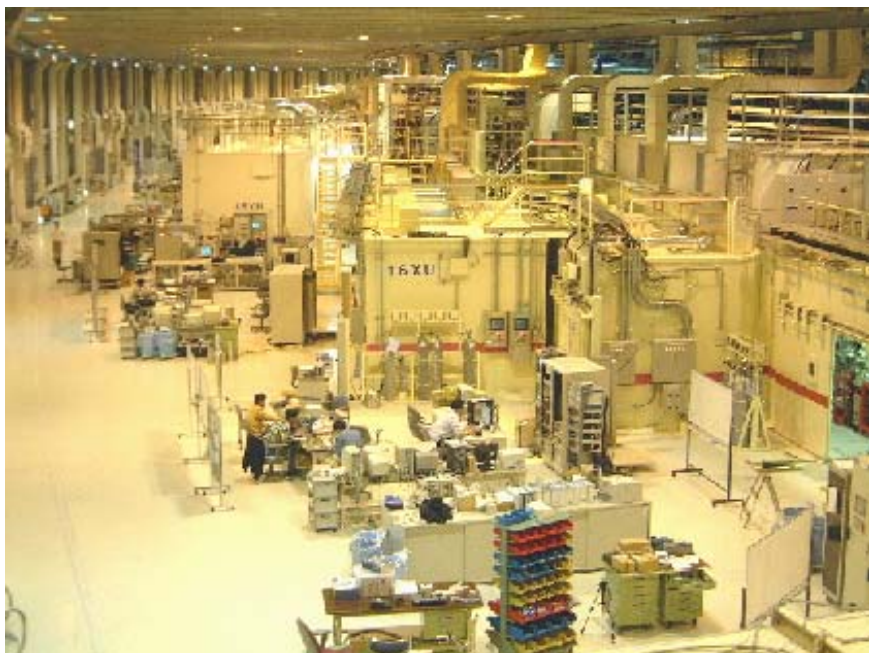
ビームライン俯瞰写真

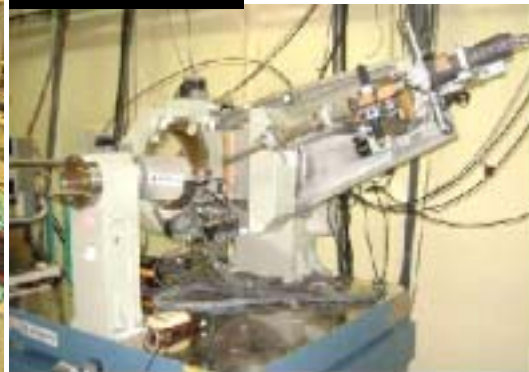
- ・ 異物(イオン)の拡散状態 : X線分光顕微法
- ・ 架橋ポリエチレンの結晶状態 : X線回折

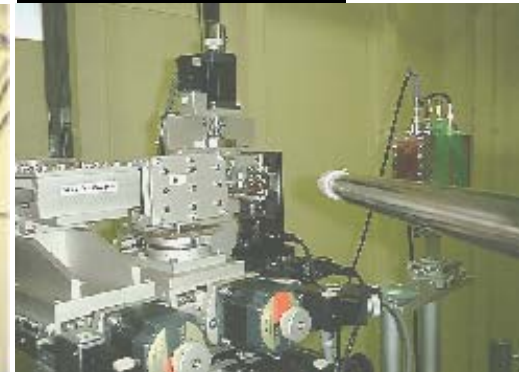
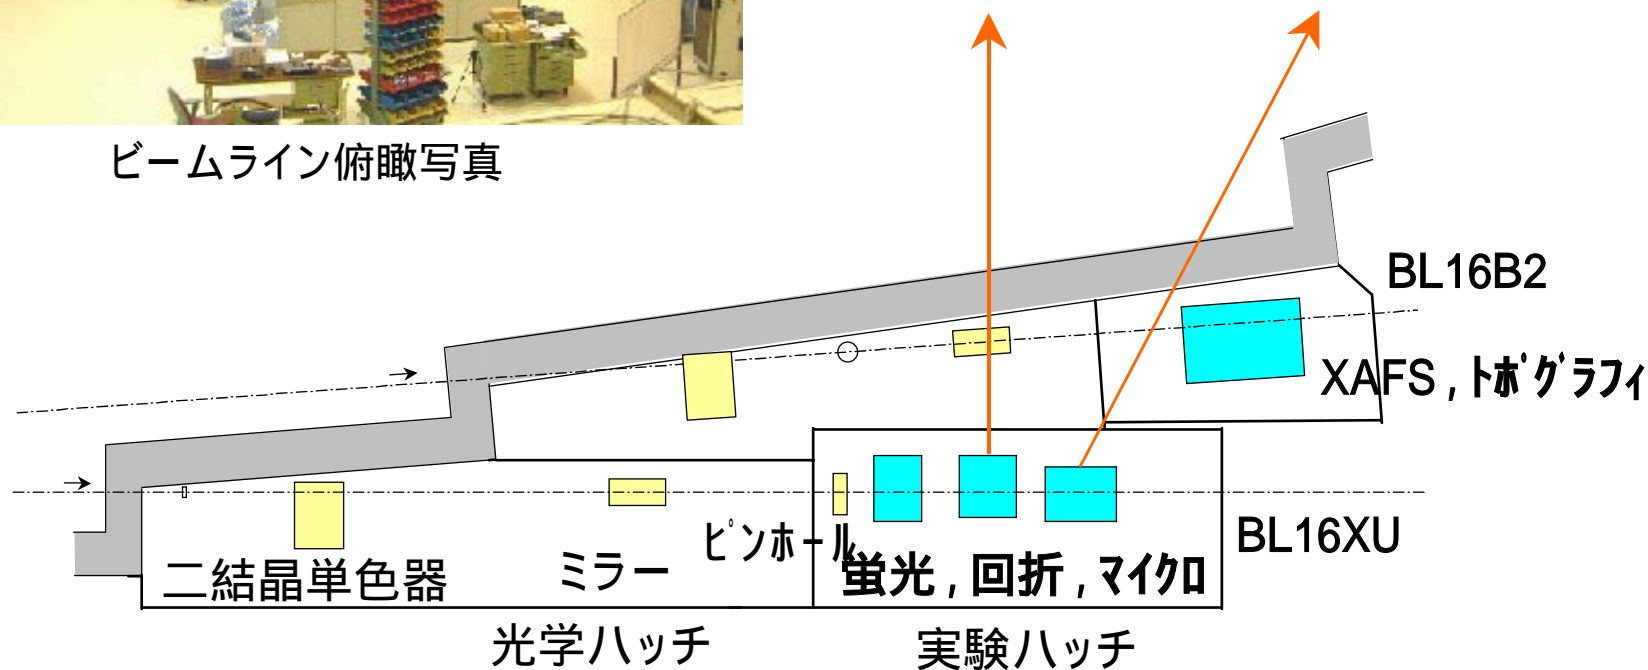
X線顕微法

光子エネルギー : 9keV
ビームサイズ : 1 $\mu m \times 1 \mu m$

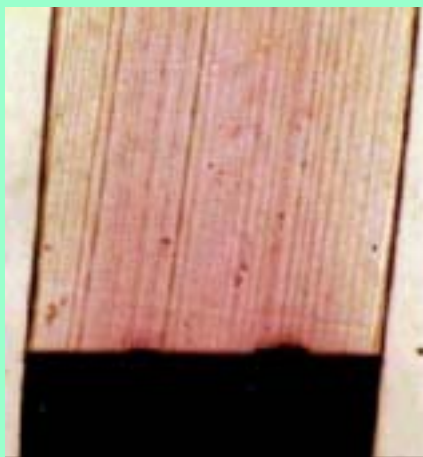
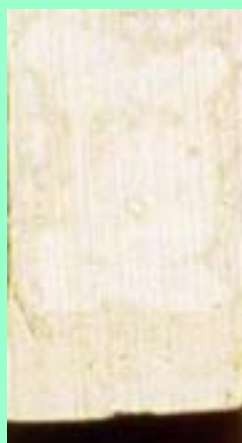
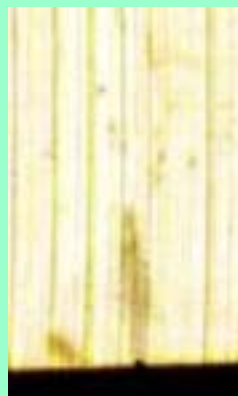
金属

Cu

Fe

Ni

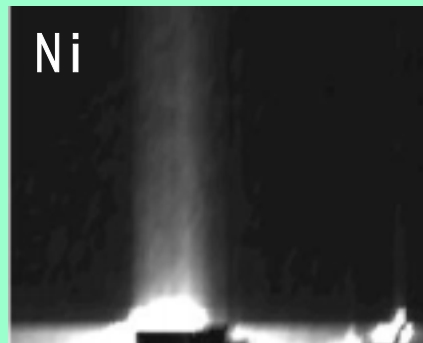
金属

異物： Cu粉

Fe粉

Ni粉

- (1) 水トリーの羽根の部分は、結晶部分に欠陥ができ、均一性を喪失していることが分かった。
- (2) 水トリーの核を起点に異物成分の拡散状況をイメージングすることができた。
- (3) 金属異物と電解質異物では、元素の拡散状態が異なる。
- (4) イオン化し易い異物ほど拡散が大きく、水トリーへの影響が大きい。

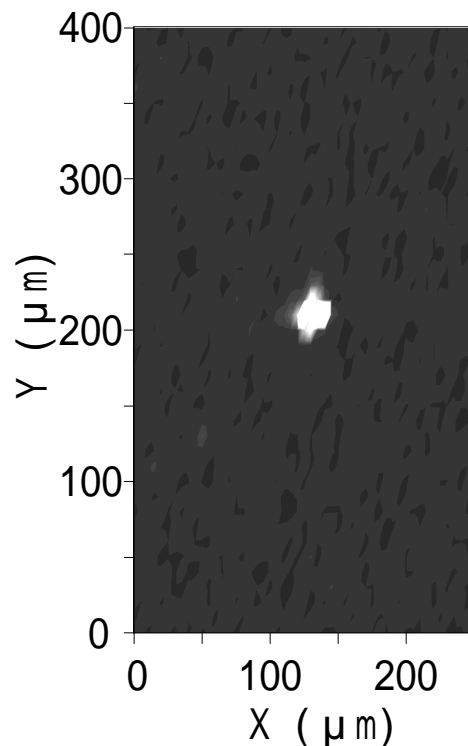
Feの拡散

Caの拡散

FeとCaを含む異物から発生したBTT

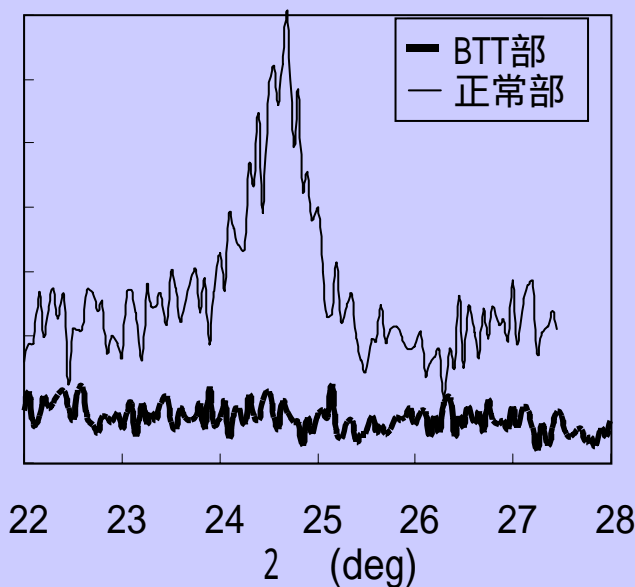
分析条件：・光子エネルギー：7 keV, ・ビーム形状：100 μm × 100 μm
・0.2° / 40secで2 スキャン

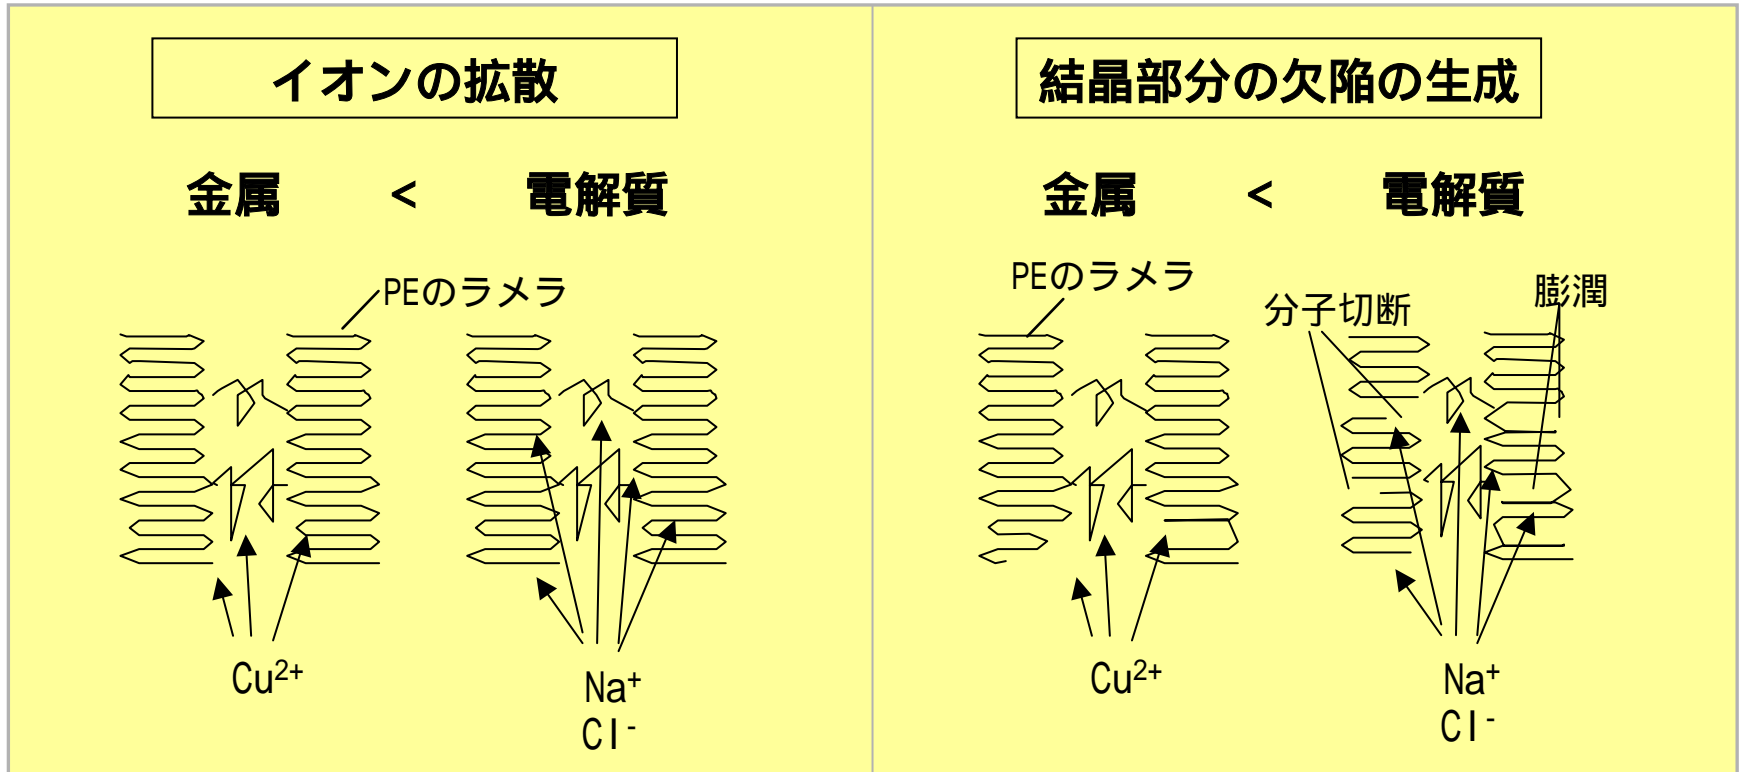
水トリーの進展推定機構
